**RAGOGNA (Ud), fraz. VILLUZZA. Chiesa di San Lorenzo e Sebastiano.**

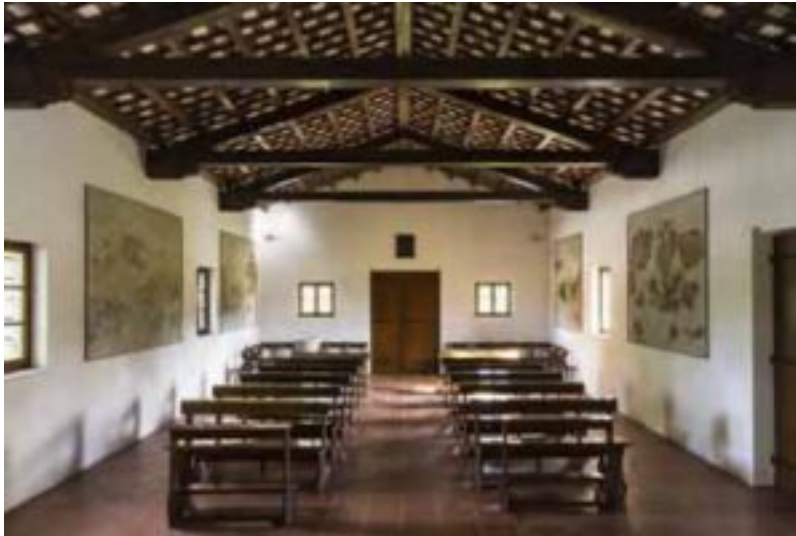
Edificio ad aula rettangolare, orientato, con sedime leggermente rialzato rispetto al piano di campagna; presbiterio rettangolare di quota maggiore e più stretto dell'aula con annessa a settentrione la torre campanaria e in asse il basso edificio della sacrestia.

Prospetto a capanna con portale in pietra con stipiti e architrave modanati tra due finestre quadrate con cornici in pietra e soprastante lunetta dipinta.

Decorazione perimetrale nel sottogronda a dentelli di mattoni.
