TRIESTE. Mura del Giardino del Capitano / Orto Lapidario.

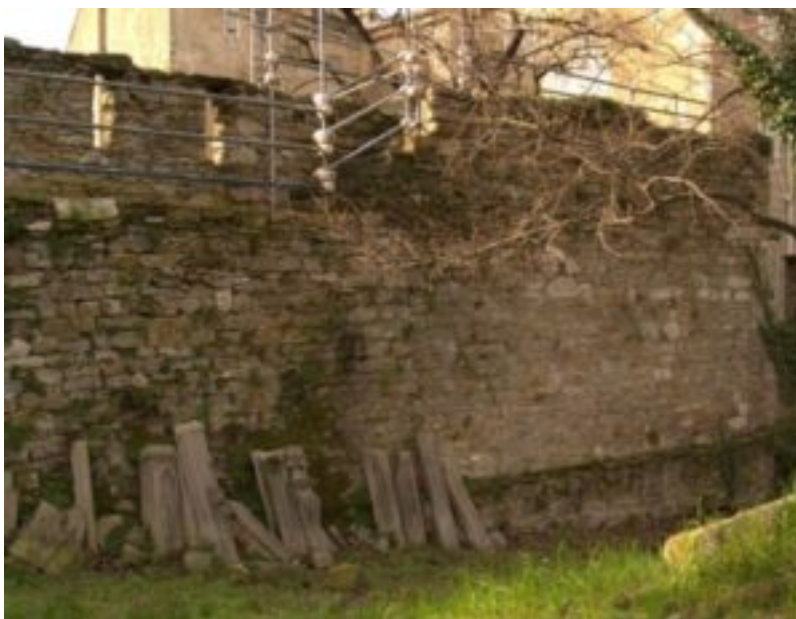
L'analisi archeologico-stratigrafica, effettuata sulla torre quadrata e sui tratti di cortina ad essa adiacente, ha permesso di identificare alcune fasi storico-architettoniche che permettono di inquadrare l'evoluzione del complesso monumentale.

Fase 1, isolata lungo il tratto di cortina immediatamente a destra della torre quadrata, è costituita da porzioni di una muratura in opera isodoma realizzata in conci in calcare riconducibili ad un edificio probabilmente di età tardoantica. Sono infatti riconoscibili alcuni elementi architettonici di reimpiego di epoca classica, tra i quali almeno un'epigrafe erasa. Su un concio si nota la data 1517, associata ad un bassorilievo raffigurante forse un volatile. La data è con ogni probabilità riferibile ad un intervento di restauro o di riedificazione del perimetro fortificato. La disposizione dei conci superstiti sembra introdurre all'esistenza di un'originaria apertura, forse una porta urbana.

Fase 2: l'ipotetica apertura di Fase 1 è obliterata da un breve tratto di muratura, composto principalmente da elementi di reimpiego, in prevalenza calcarei.

Fase 3: le strutture preesistenti (Fasi 1,2) vengono inglobate da un nuovo sistema difensivo in arenaria, probabilmente di epoca medievale, del quale si conservano limitate porzioni murarie riconoscibili lungo il prospetto nord della torre quadrata. Sono realizzate in conci di modulo rettangolare, disposti su filari orizzontali.

Fase 4: le strutture di Fase 3, evidentemente diroccate, vengono integrate in un

nuovo sistema difensivo realizzato probabilmente in epoca post-medievale. Viene mantenuta la forma quadrata della torre, di matrice medievale, rinforzata con contrafforti e la cortina è integrata superiormente da feritoie aperte lungo la porzione superiore, distribuite ad intervalli regolari. La tecnica costruttiva è meno accurata di quella della fase precedente, con conci e bozze in arenaria, di dimensioni variabili, distribuite in filari sub-orizzontali, con l'impiego frequente di zeppe litiche e l'occasionale inserimento di conci in calcare.

Il mancato consolidamento della struttura (con l'eccezione della torre quadrata) e lo sviluppo incontrollato della vegetazione rampicante costituiscono una seria minaccia alla statica delle murature, già collassate per un lungo tratto verso via Tor S.

Lorenzo e sottoposte alla forte pressione esercitata dalle ricariche terrose interne.
