7. LA TUTELA DEL TERRITORIO E DEL CENTRO STORICO: INDAGINI ARCHEOLOGICHE IN AREA URBANA IN CONTESTI TARDOMEDIEVALI-RINASCIMENTALI

Il palazzo Altan del "Borgo Castello": storia delle ricerche e sintesi delle risultanze di scavo⁹³

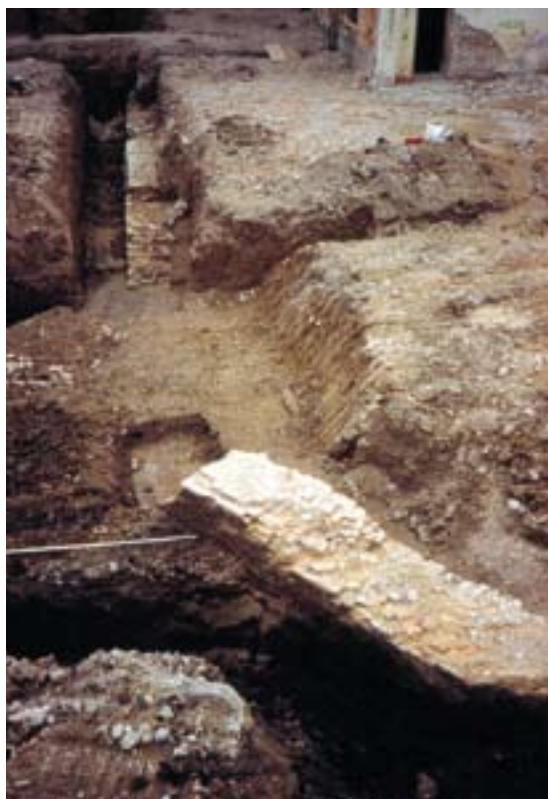
Fig. 30. San Vito al Tagliamento, Borgo Castello: l'angolo NE ed il tratto orientale delle mura rinascimentali e relativo fossato (scavi 1992).

Il muro (lung. 45 m c.ca, h max conservata 1,70 m) risultava inserito mediante taglio artificiale negli strati alluvionali fino alle ghiaie basali, con unica faccia a vista all'esterno (figg. 30-31): il sistema costruttivo prevedeva l'utilizzo di laterizi esclusivo o prevalente in prossimità dell'angolo conservato (NE), con aumento della presenza di

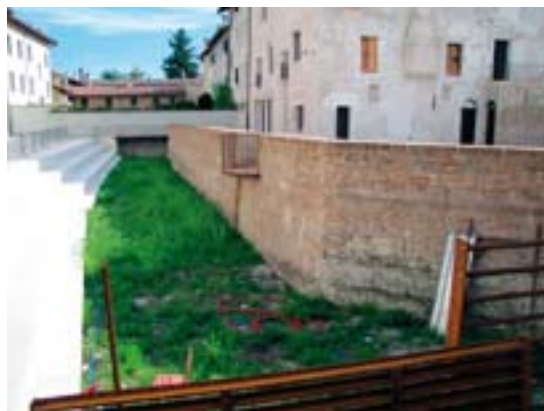
Fig. 31. San Vito al Tagliamento, Borgo Castello: le mura dopo il restauro (Foto Museo Civico di San Vito, luglio 2010).

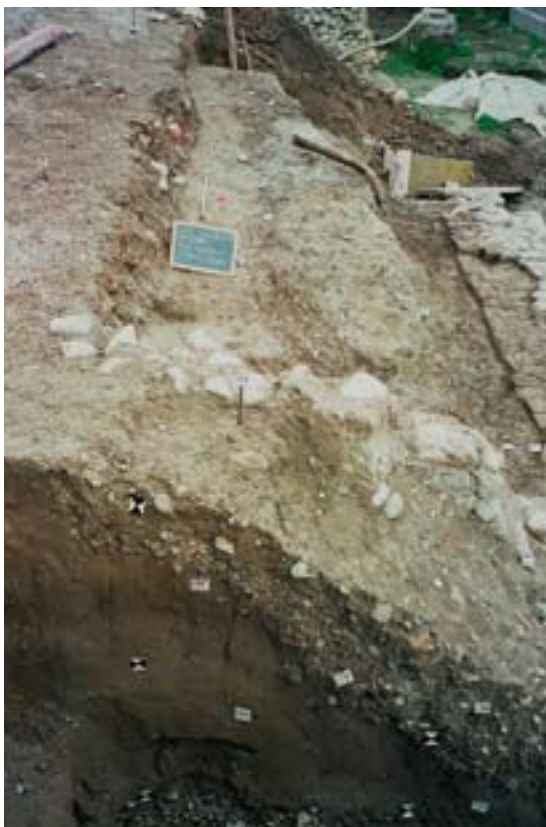
Fig. 32. San Vito al Tagliamento: il fossato più antico alle spalle delle mura rinascimentali (scavi 2006).

Queste nuove ipotesi trovavano conferma dalle indagini del 2006¹⁰², che hanno interessato tra l'altro per la prima volta le sequenze bassomedievali, a monte delle mura: già nel 2004 si era riconosciuto un piano d'uso antecedente al sistema muro-fossato (a -1,10 da p.c.), ora veniva individuata, all'interno (W) e parallela alla cinta finora descritta, la sponda occidentale di un precedente fossato, ricavata con un taglio N-S lungo c.ca 20 m (fig. 32). Questo canale più antico era obliterato da una sequenza (depositi basali idromorfi, due livelli alluvionali con successiva evoluzione a suolo) datata dalla ceramica compresa fra la fine del XIII e la prima parte del XIV secolo; il riempimento viene quindi intaccato dal muro di cinta rinascimentale, ma alcuni suoi lembi relitti potrebbero essere forse identificati con strati descritti nel 2002, portando così a ricostruire anche la sponda orientale.

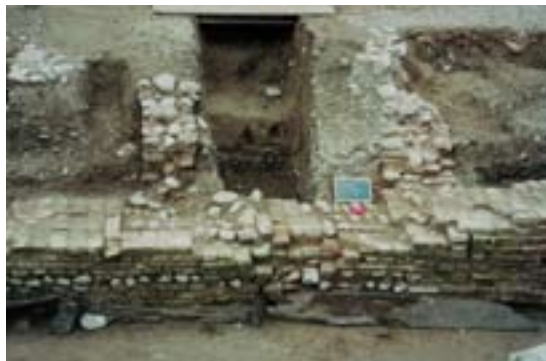
Fig. 33. Particolare delle mura, con i contrafforti all'interno e i rinforzi con tavole lignee sul lato a vista.

ciottoli e rinforzi lignei (pali verticali e tavole orizzontali) addossati al paramento esterno sul lato orientale; sullo stesso si notavano muretti di spina ed un rinforzo di forma semicircolare in fondazione verso l'interno, mentre all'esterno sporgevano in coincidenza della risega alcune tegole, forse base per canalette di drenaggio (fig. 33).

L'analisi della struttura muraria principale ha riguardato i contrafforti che si dipartono verso l'interno ed i butti di rinforzo, contenenti ceramica del XV secolo (pur con residui più antichi),

ad ulteriore conferma della datazione del sistema (fig. 33); è stata avvalorata anche l'esistenza di una fase successiva, identificata nel tratto meridionale e connotata da una minore larghezza.

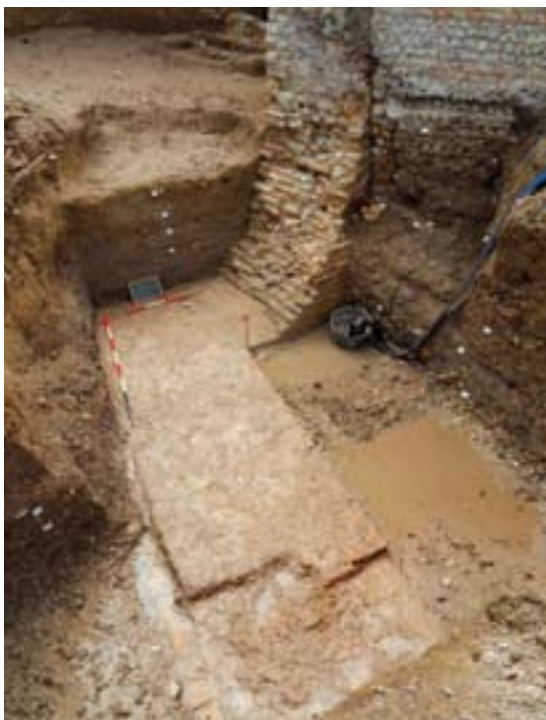
Fig. 35. San Vito al Tagliamento, parco Rota: la torre NW e l'innesto del tratto settentrionale delle mura patriarcali demolite.

Una breve campagna di scavo archeologico¹⁰³ si è appena conclusa all'angolo nordoccidentale delle mura basso-medievali, all'interno del parco Rota, interessando la torre d'angolo ed il tratto di cortina che si dipartiva verso E-NE, prima che i suoi resti fossero demoliti, agli inizi del secolo XX, quando la torre fu trasformata in belvedere e le venne addossata a N la cinta neogotica tuttora visibile, con andamento non coincidente con quella originaria (fig. 35).

Il muro e la torre sono costruiti su una fondazione con profilo a scarpa, che va restringendosi da una larghezza di 1,50 fino ad uno spessore di 1 m c.ca, alla quota in cui una modanatura (toro) utilizzata come marcapiano segna l'inizio dell'alzato, che proseguiva in verticale; il muro occidentale è conservato per un'altezza di c.ca 2 metri, dalla base al toro, quello settentrionale risulta quasi totalmente rasato, mentre la torre si eleva per ulteriori 3 metri in alzato, per un totale di 5 metri. Questa struttura, a ferro di cavallo (dim. 4,30 x 3,30 m c.ca), è costituita – al pari delle mura – da due paramenti in mattoni legati da calce, che racchiudono un nucleo con livelli di ciottoli e mattoni spezzati. La torre presenta quattro feritoie, di cui una archibugiera a livello più basso (se ne ipotizza una seconda), e tre (ma solo una ben conservata) ad un livello superiore; sono leggibili nel paramento interno almeno due buche pontai, che dovevano sostenere un camminamento ligneo per accedere alle postazioni più alte (2 metri circa sopra il piano d'uso interno).
